Seguimiento del material para bandejas termoformadas para empacar embutidos al vacío

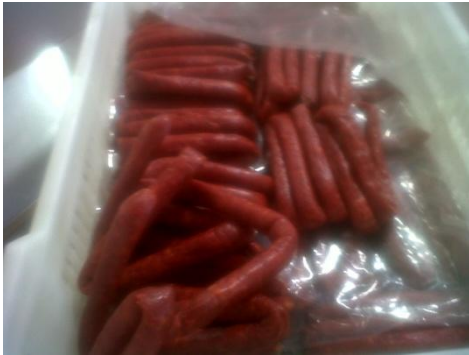
Producto a empacar:
Chistorras

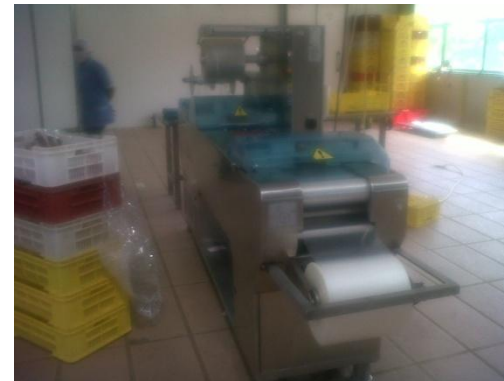
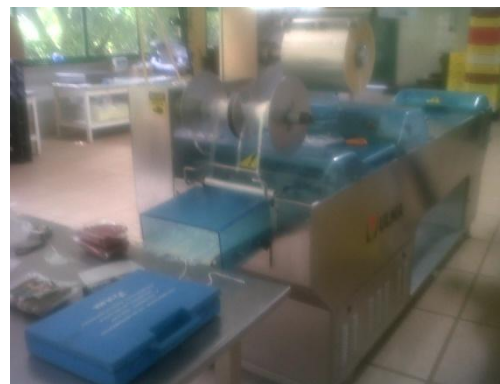
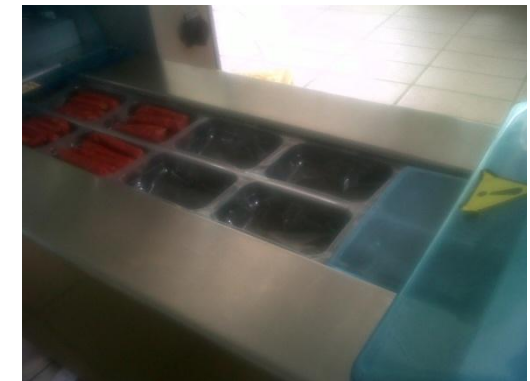
Maquinaria empleada:
Marca Ulma

- Temperatura de Termoformado: 95° C
- Temperatura de Sellado: 140° C
- Presión de Aire : 6-7 bar

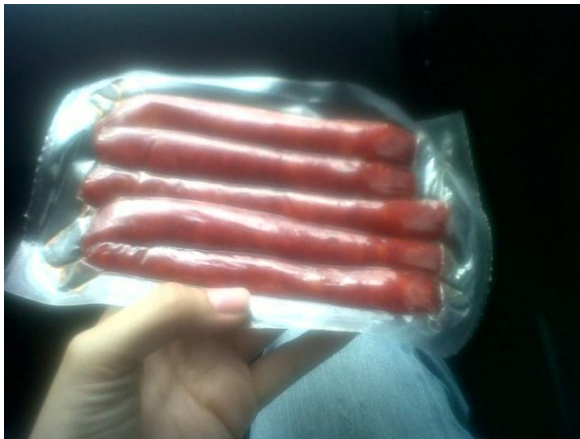
Día 1:

Buen sellado

No hay pérdida de vacío

No hay olor

Tapa con buena apariencia y brillo

Fondo opaco y con leves rayas

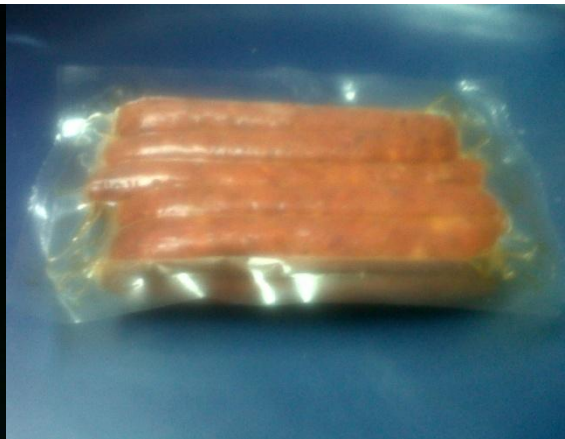
Día 8:

Buen sellado

No hay pérdida de vacío

No hay olor

Tapa con buena apariencia y brillo

Fondo opaco y con leves rayas

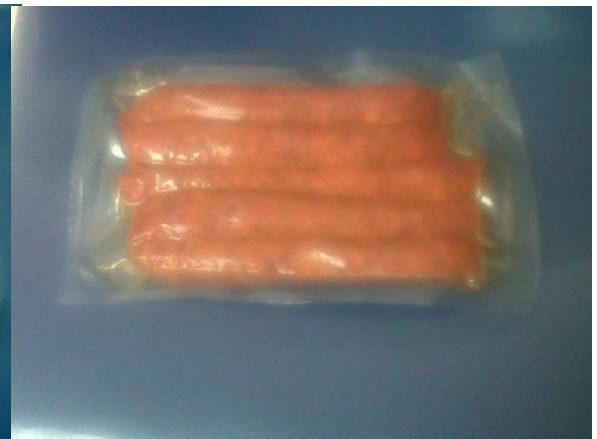
Día 15:

Buen sellado

No hay pérdida de vacío

No hay olor

Tapa con buena apariencia y brillo

Fondo opaco y con leves rayas

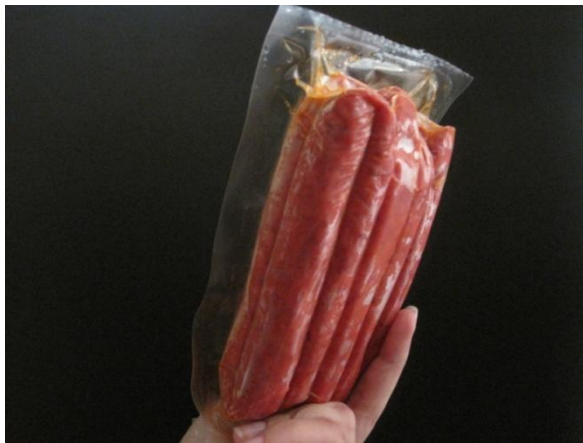
Día 29:

Buen sellado

No hay pérdida de vacío

No hay olor

Tapa con buena apariencia y brillo

Fondo opaco y con leves rayas

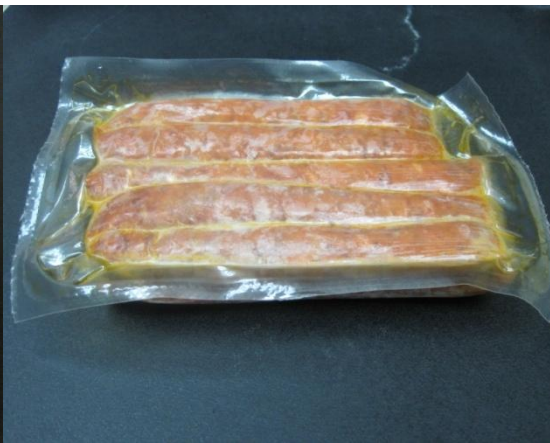
Día 43:

Buen sellado

No hay pérdida de vacío

No hay olor

Tapa con buena apariencia y brillo

Fondo opaco y con leves rayas

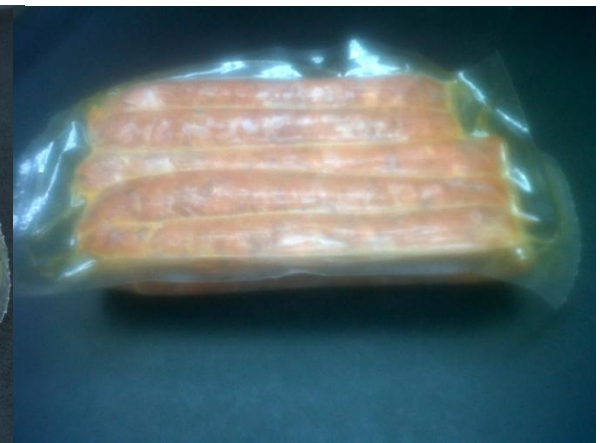
Día 50:

Buen sellado

No hay pérdida de vacío

No hay olor

Tapa con buena apariencia y brillo

Fondo opaco y con leves rayas

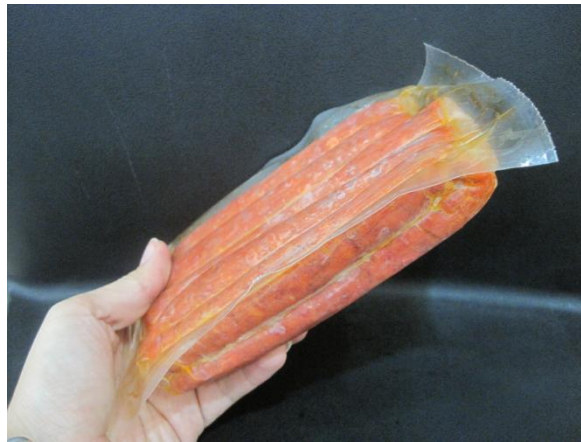
Día 70:
Buen sellado
No hay pérdida de vacío
No hay olor
Tapa con buena apariencia y brillo
Fondo opaco y con leves rayas

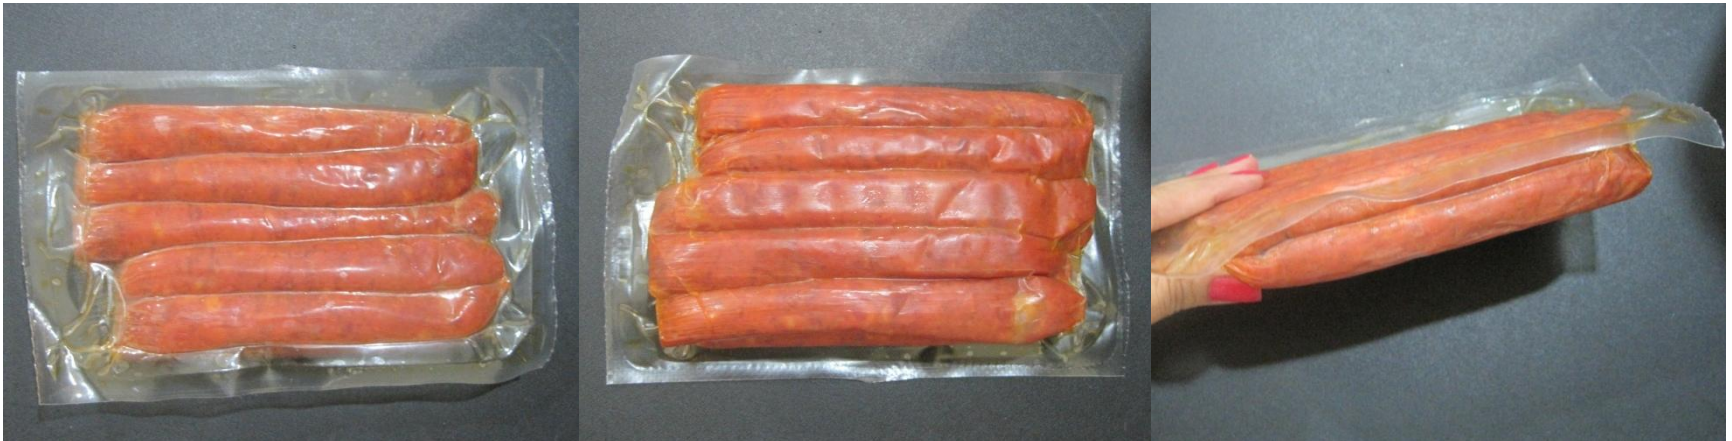
Día 90: Apariencia visual de la muestra

Día 90:
Lado superior

Día 90:
Lado inferior

Día 90:
Lateral

1. Se realizó revisión final de los empaques el día 03de Mayo observándolos en muy buen estado.
2. Se destapó empaque para realizar prueba de sabor y olor sin presentar desviación.
3. Se coordinará producción de 2 días para evaluar desempeño en prueba de ruta y punto de venta.
4. Se evaluará a 30 días del despacho el % de devoluciones obtenido .
